S303 泗永路苏皖交界至灵璧段改建工程

水土保持监测总结报告

建设单位：宿州文化旅游投资集团有限公司

监测单位：安徽省交通勘察设计院有限公司

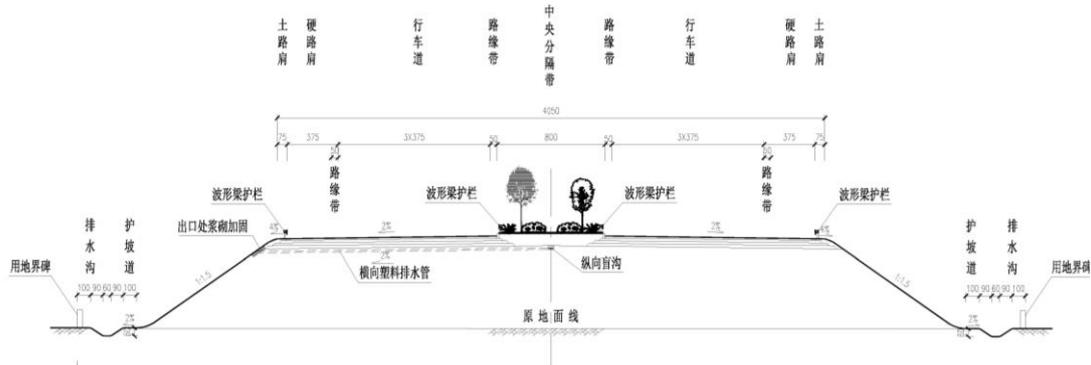
图 1.2 路基标准断面（填方）

道路采用双向六车道一级公路标准，断面布置为：0.75m(土路肩)+3.75m(硬路肩)+3x3.75m(行车道)+0.5m(路缘带)+8.0m(中央分隔带)+0.5m(路缘带)+3x3.75m(行车道)+3.75m(硬路肩)+0.75m，路基总宽度 40.5m。

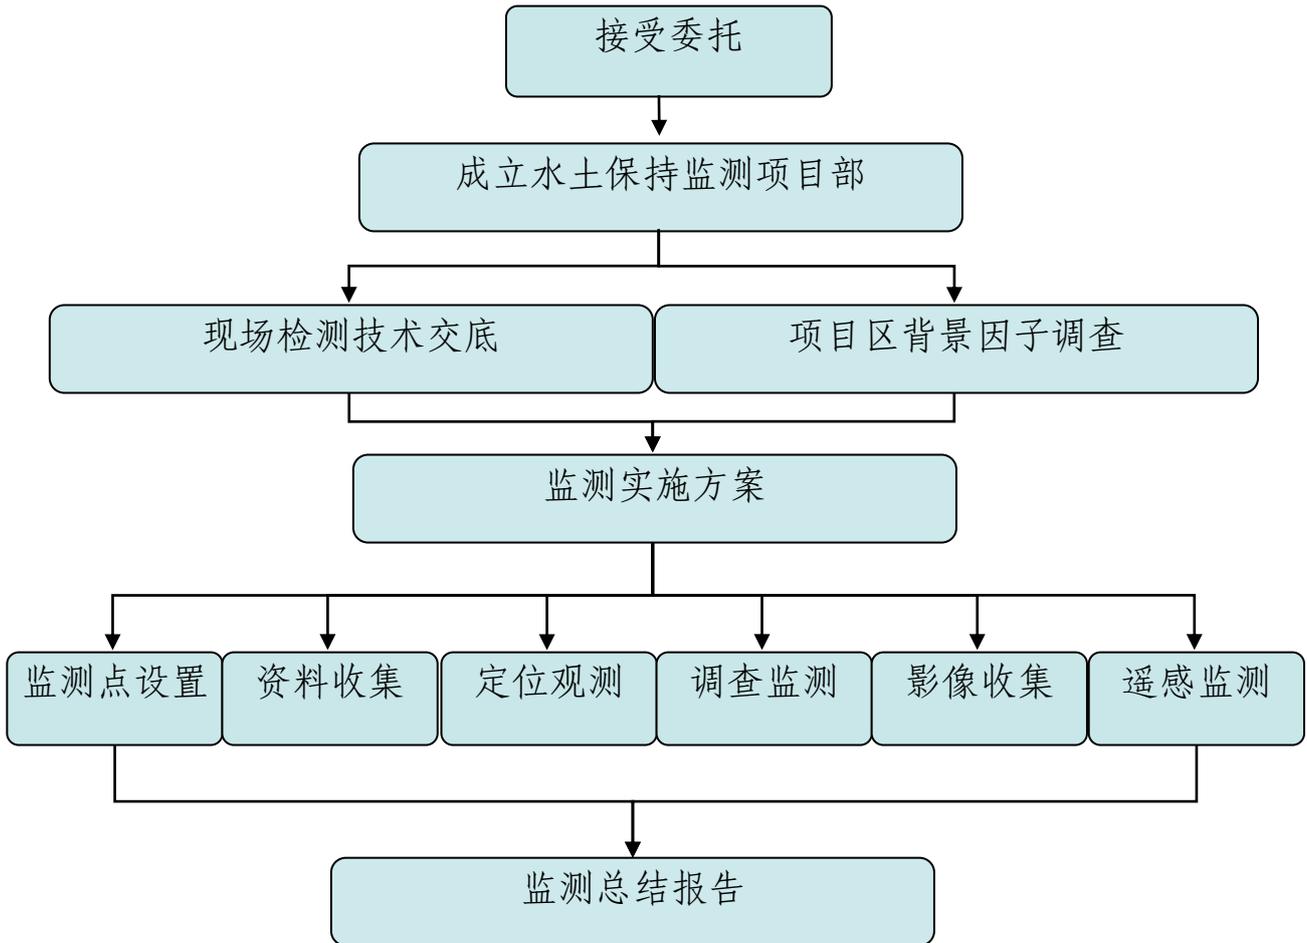
图 1.4 水土保持监测实施技术路线图

2017年6月宿州交通文化旅游投资集团有限公司委托安徽省交通勘察设计院有限公司开展 S303 泗永路苏皖交界至灵璧段改建工程监测工作。监测过程中严格执行监测实施方案设计技术路线，监测布局和监测内容与方法，详见图 3.1 技术路线。

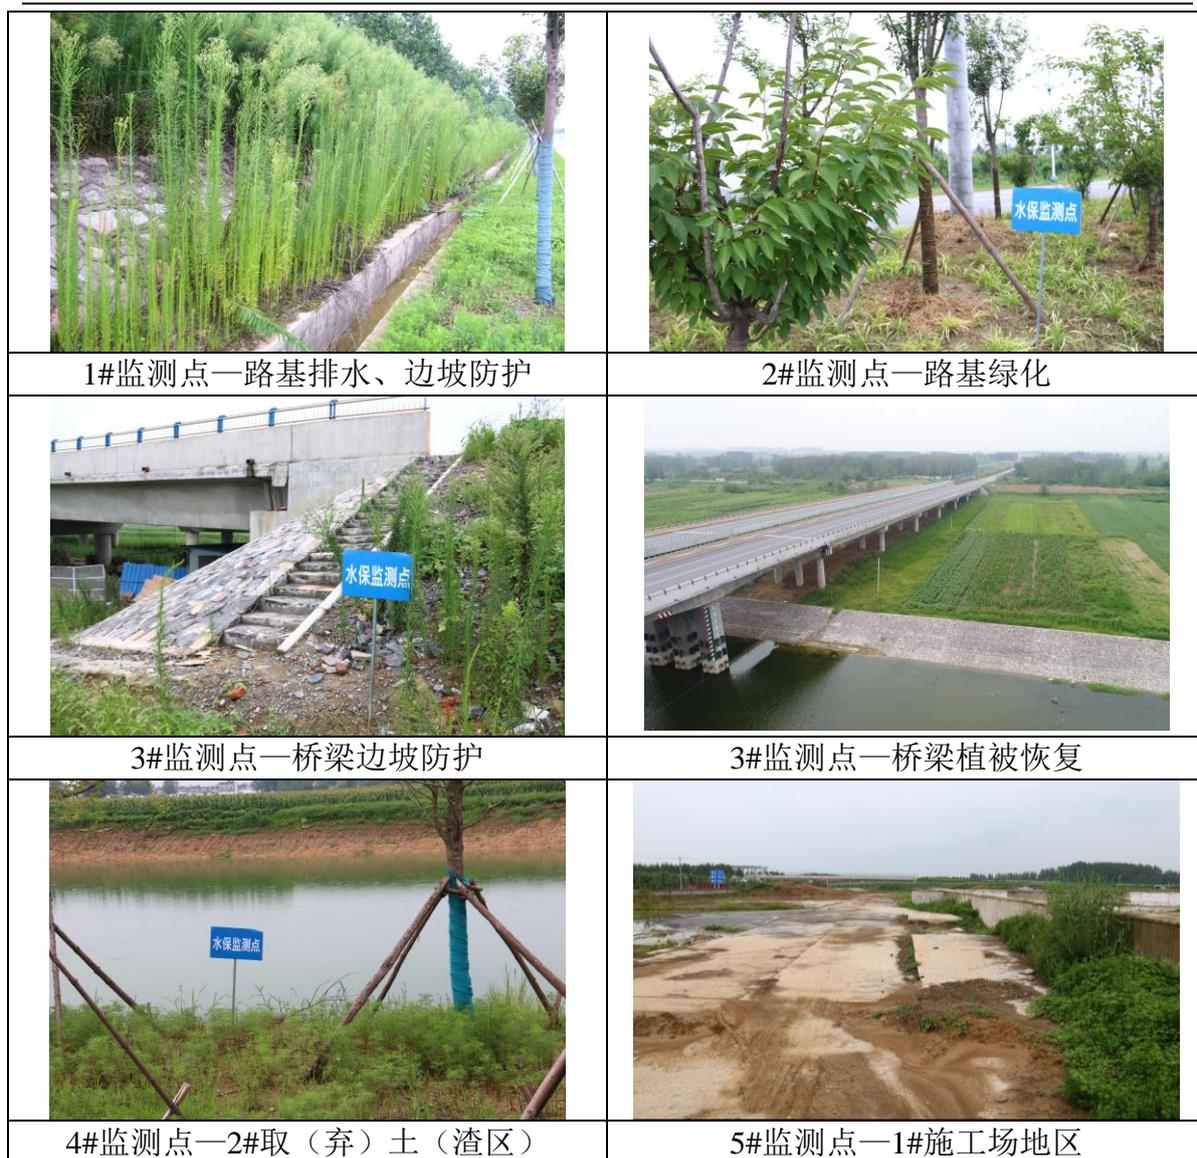
图 1.5 监测点位实地布设影响

接受委托后，我公司于 2017 年 7 月进场开展监测，布设的监测点位共 5 处，路基工程区 2 处，桥梁工程区 1 处，施工场地区 1 处，取（弃）土（渣）区 1 处，监测点位布设情况见表 1.3 及图 1.5。

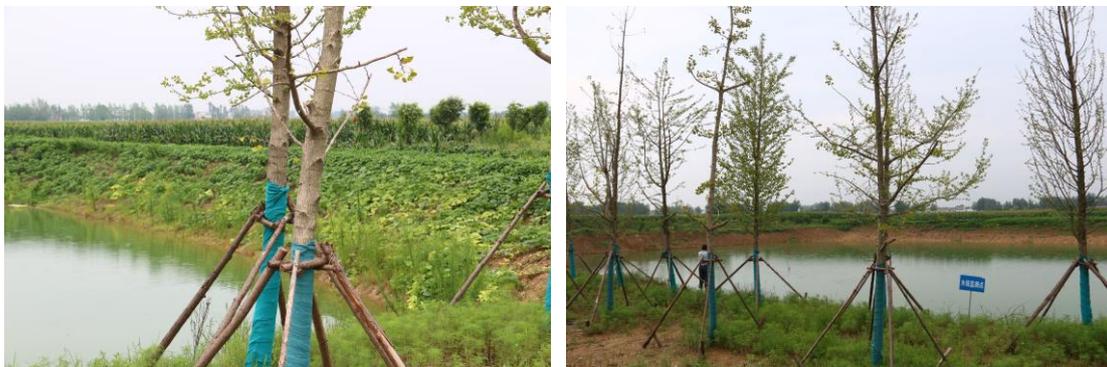
图 3.1 取土场终期利用情况

实际实施过程中，考虑到施工运距、土质、征地难易等问题，共布设取土场 13 处，占地面积 88.43hm²，实际取土总量 309.51 万 m³，各取土区位置、占地面积及实际取土量监测结果见表 3.4。

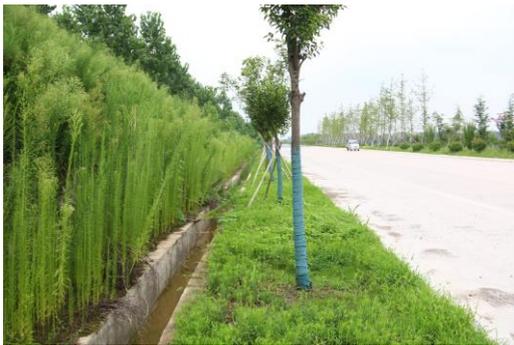
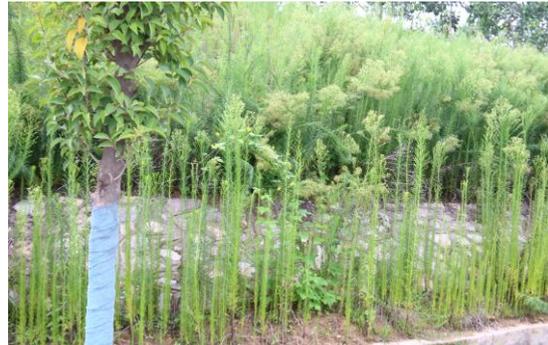
图 4.1 工程措施监测图像

通过查阅资料和现场查勘，水土保持工程措施主要包括表土剥离及回覆措施，土地整治措施。实际实施的水土保持临时措施与批复的水土保持方案设计的水土保持临时措施相比，主体工程区、取（弃）土（渣）区和施工场地区的表土剥离及回覆、土地整治工程量减少，施工道路区水土保持临时措施量增加。工程措施量变化主要原因：

路基排水沟

路基边坡防护

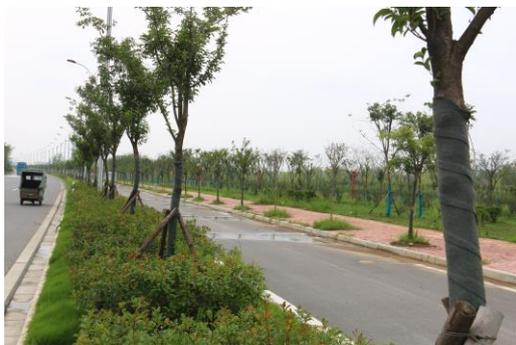
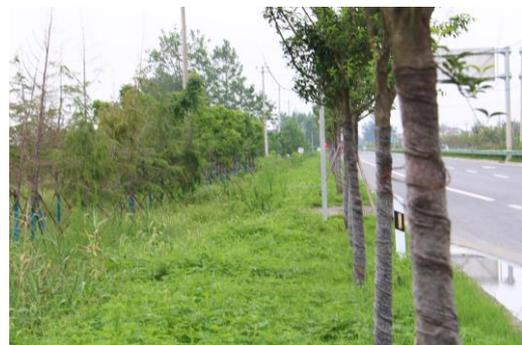
图 4.2 植物措施监测图像

经查阅绿化工程各实施单位工程的验评记录和施工质量竣工报告, 实际实际实施的水土保持植物措施主要为路基中央分隔带绿化、路基边坡生态防护及取弃土区取土边坡撒播草籽防护, 其工程量与批复的水土保持方案设计的水土保持植物措施相比, 路基工程区中央分隔带绿化面积减少 0.36hm², 边坡绿化面积增加 0.81hm², 桥梁工程区撒播草籽防护 63kg, 取弃土渣区撒播草籽量减少 10kg。植物措施工程量发生变化的原因主要为:

路基中央分隔带绿化

路基边坡绿化

路基工程区工程措施中已实施的排水措施能够有效疏导地表径流，在防治地表径流对本项目造成冲刷和侵蚀方面起到了显著效果。中央分隔带和路基边坡植被长势良好，仅有少部分区域植被恢复较慢，植物措施能够较好地起到保水固土的效果，水土保持效果明显，对项目区生态环境起到了积极的推动作用。

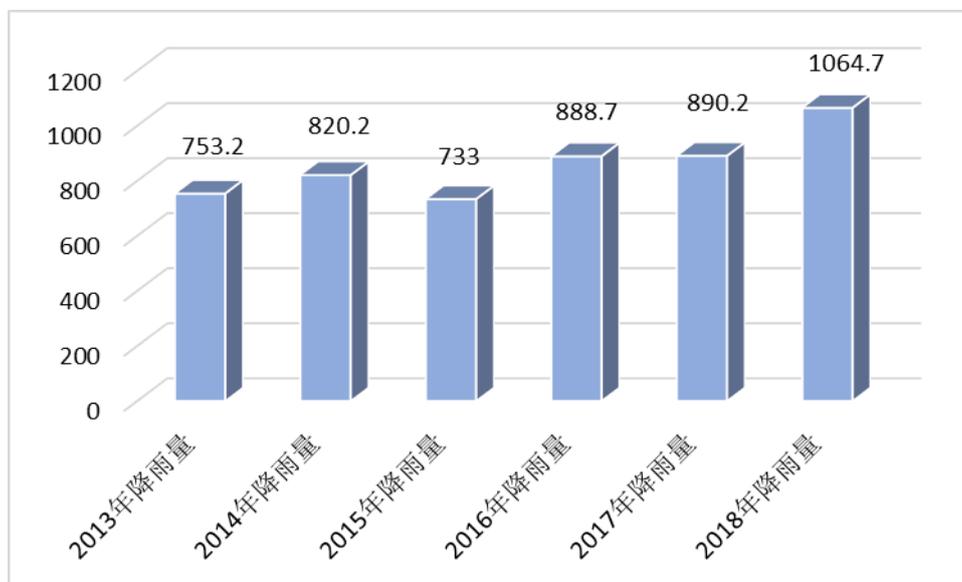
图 5.1 工程施工期降雨量统计 (单位 mm)

经查阅 2013~2018 年《安徽省水资源公报》，2013~2018 年宿州市年均降水量在 753.2~1064.7mm 左右，其中 2018 年降水量 1064.7mm，较往年平均偏多，属于丰水年份，2015 年降水量 733mm，较往年平均偏少，各年份降水量情况见图 5.1。

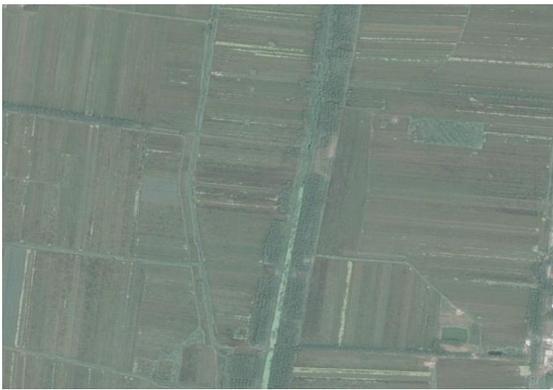
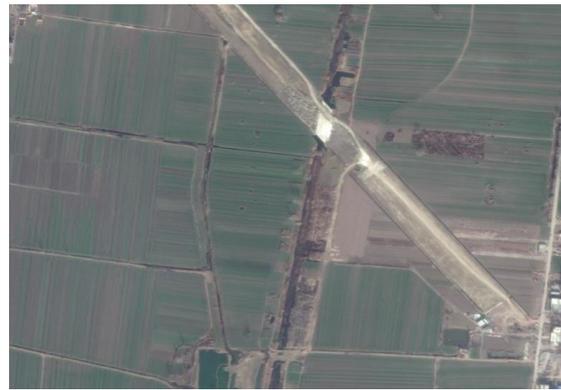
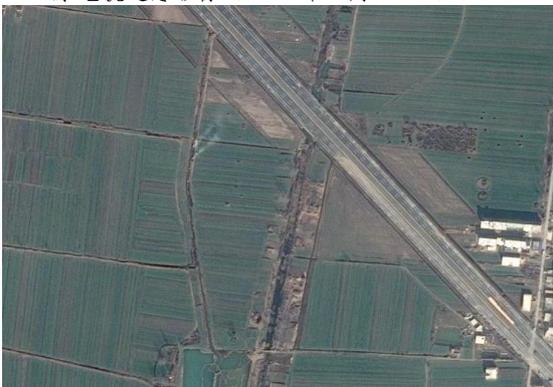
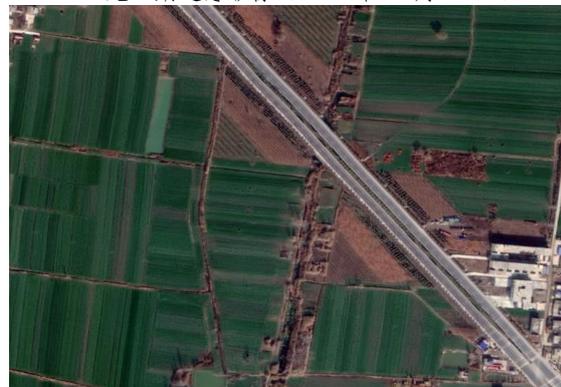
K57+319 处路基段
原地貌遥感影像 (2013 年 3 月 25 日)

K57+319 处路基段
施工期遥感影像 (2014 年 12 月 25 日)

K57+319 处路基段
施工期遥感影像 (2016 年 1 月 15 日)

K57+319 处路基段
自然恢复期遥感影像 (2017 年 4 月 12 日)

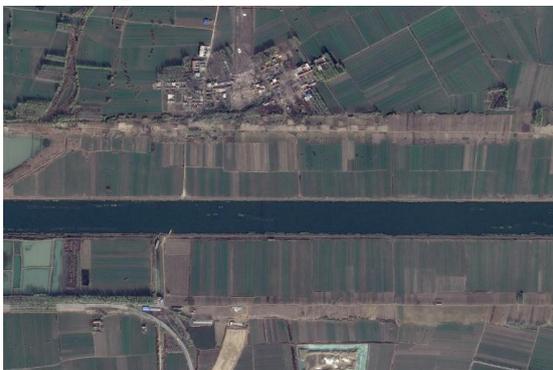
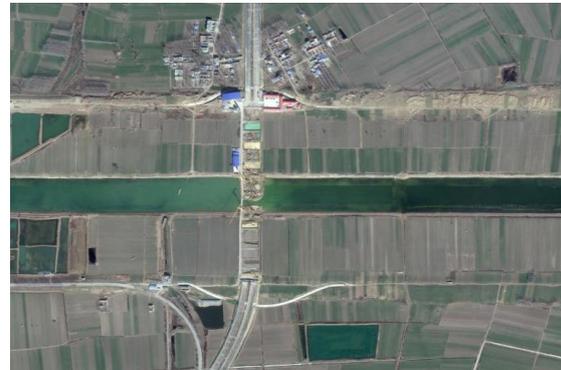
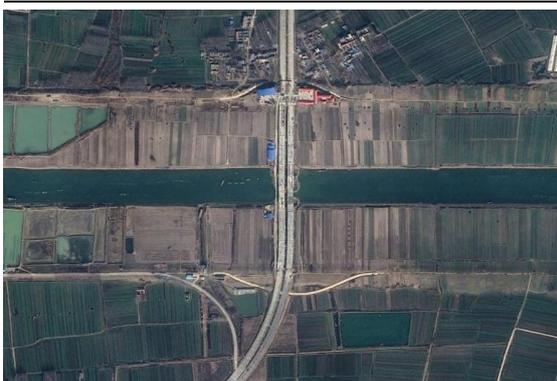
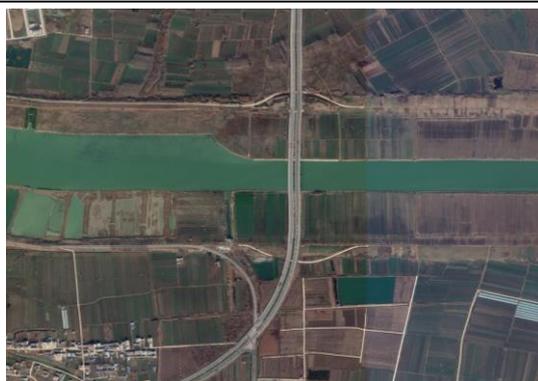
跨新汴河桥梁
原地貌遥感影像 (2013 年 12 月 19 日)

跨新汴河桥梁
施工期遥感影像 (2015 年 1 月 15 日)

跨新汴河桥梁
施工期遥感影像（2016年1月15日）

跨新汴河桥梁
自然恢复期遥感影像（2017年5月18日）

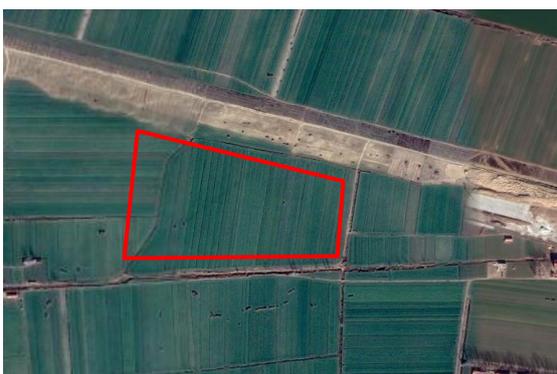
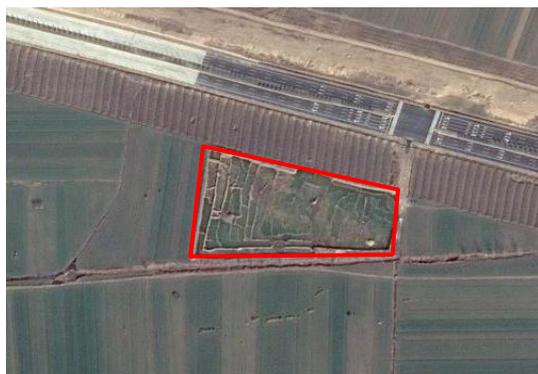
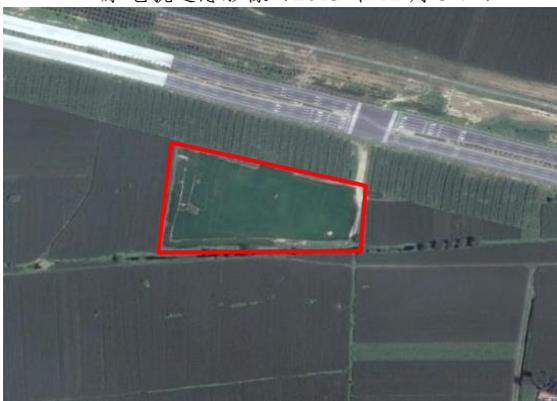
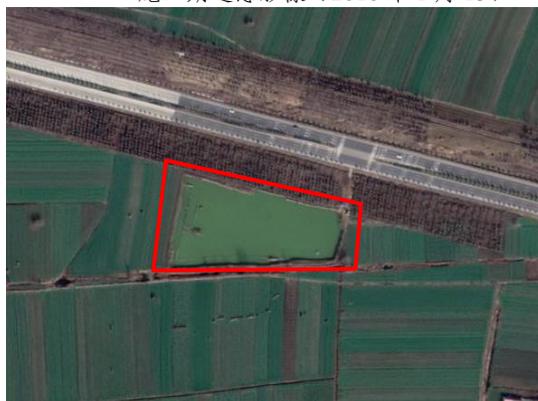
8#取弃土场
原地貌遥感影像（2013年12月3日）

8#取弃土场
施工期遥感影像（2016年1月15日）

8#取弃土场
施工期遥感影像（2016年8月25日）

8#取弃土场
自然恢复期遥感影像（2017年2月）

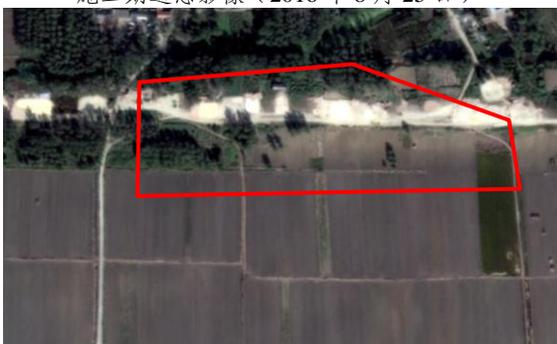
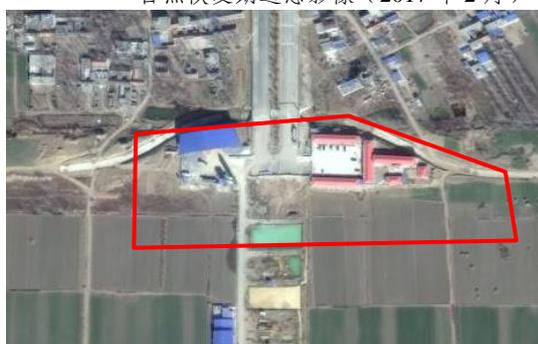
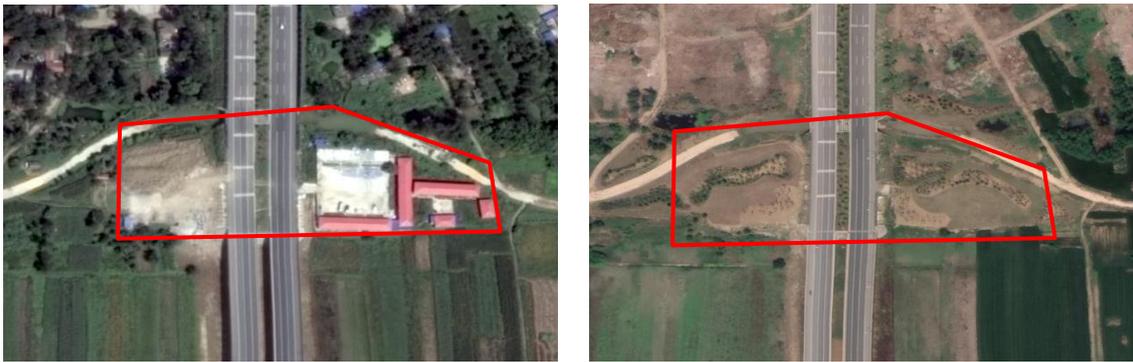
2#施工场区
原地貌遥感影像（2013年2月1日）

2#施工场区
施工期遥感影像（2015年1月19日）

2#施工场区
施工期遥感影像（2016年8月25日）

2#施工场区
自然恢复期遥感影像（2017年5月3日）

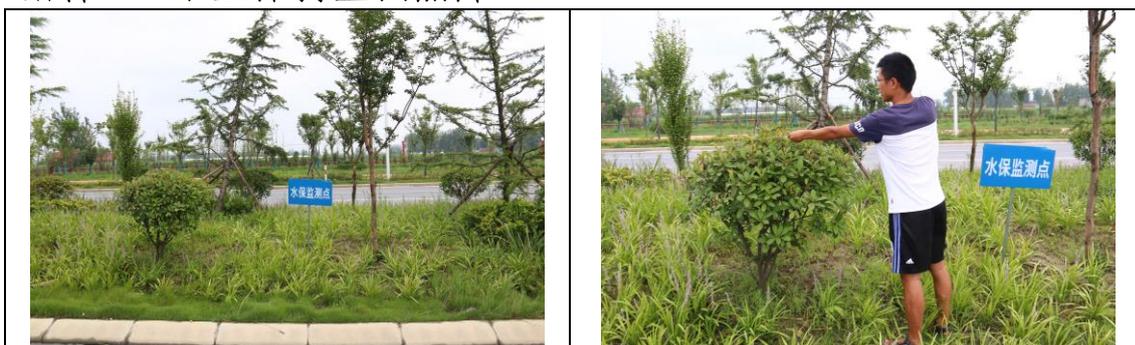
路基中央分隔带绿化情况：植被长势和覆盖度较好，部分区域需要补植，后期仍需要加强管护提高成活率

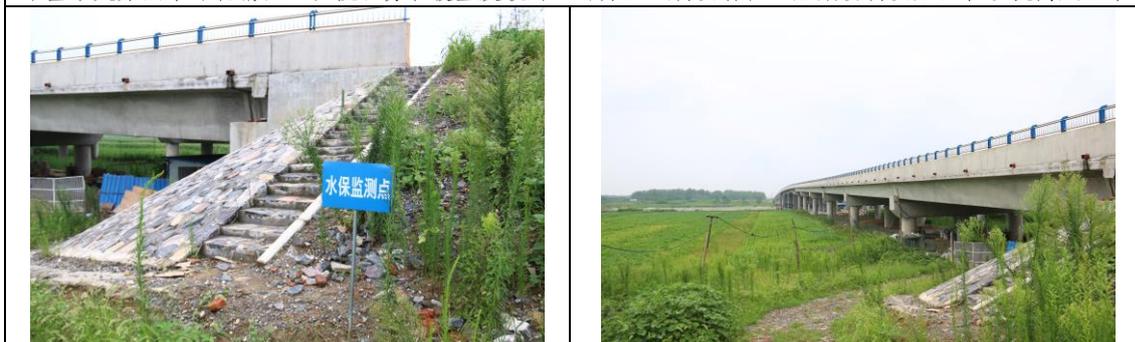
桥梁施工边坡植被恢复情况：裸露边坡已撒播草籽进行植被恢复，植被成活率较高，仍需加强管护

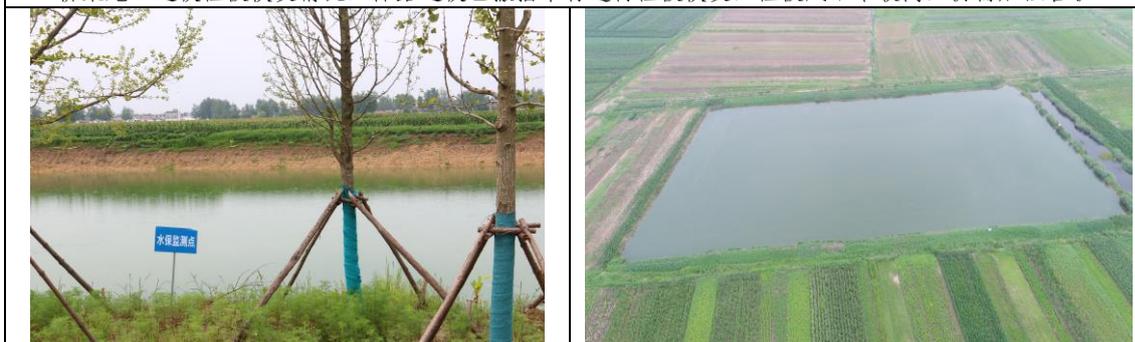
取弃土渣区后期恢复利用情况：复耕区域农作物成活率较高，长势较好；恢复为坑塘区域边坡进行了修正，并撒播草籽进行护坡，坑塘部分边坡撒播草籽成活率低，裸露面较多，需要进行补植并加强管护

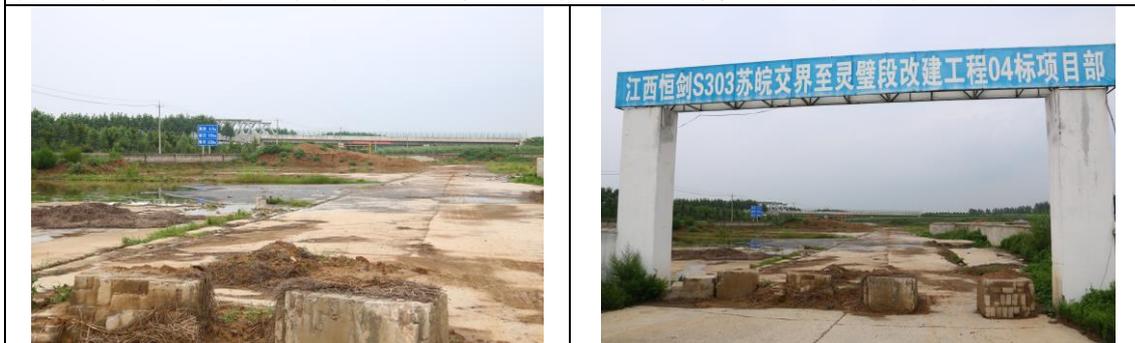
施工场地后期恢复情况：施工场地已对硬化区域进行拆除，未完全进行植被恢复，后期应按要求进行复耕和植被恢复，加强后期管护，保证植被成活率
