G310 黄口至河南界改造工程

水土保持监测总结报告

建设单位：宿州交通文化旅游投资集团有限公司

监测单位：安徽省交通勘察设计院有限公司

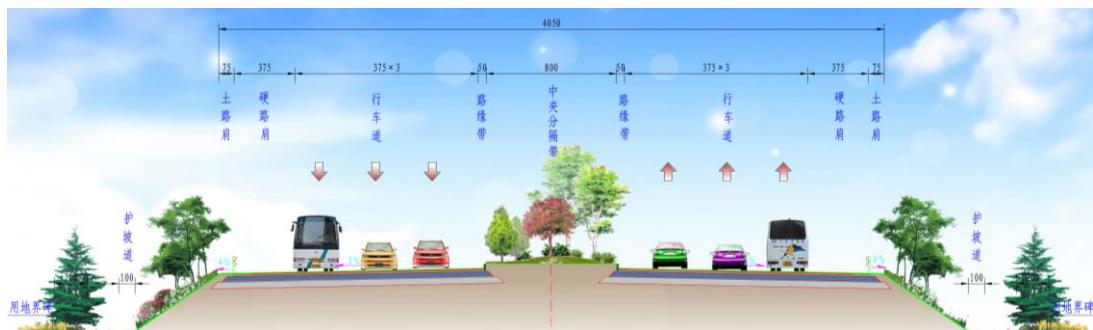
图 1.2 40.5m 路基标准断面 (填方)

一般双向六车道路段---K0+000 ~ K9+400、K14+500 ~ K17+800、K25+467.361 ~ K45+800: 0.75m 土路肩 + 3.75m 硬路肩 (含左侧 0.50m 路缘带) + 3 × 3.75m 行车道 + 0.5 路缘带 + 8.0m 中央分隔带 + 0.5 路缘带 + 3 × 3.75m 行车道 (含左侧 0.50m 路缘带) + 3.75m 硬路肩 + 0.75m 土路肩 = 40.5m;

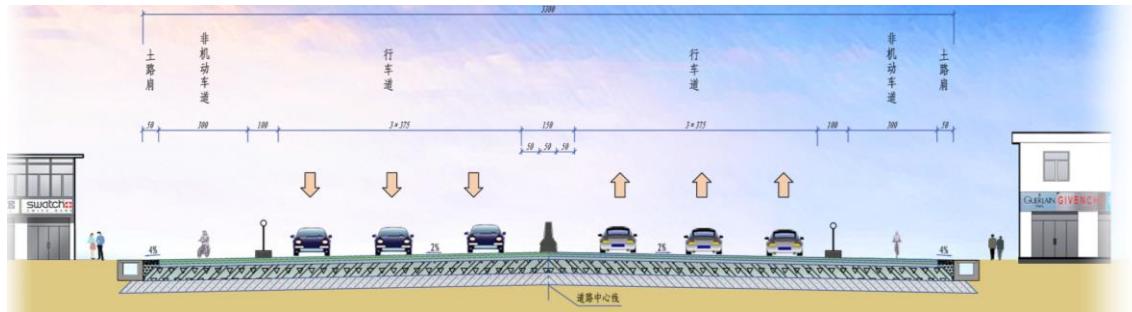
图 1.3 33m 穿镇段路基标准断面（填方）

穿镇段双向六车道路段----K9+400 ~ K14+500、K17+800 ~ K25+467.361: 0.50m 土路肩+3.0m 非机动车道+1.0m 隔离栅栏+3 × 3.75m 行车道+ 0.50m 路缘带+0.5m 新泽西护栏+ 0.50m 路缘带+3 × 3.75m 行车道+1.0m 隔离栅栏+3.0m 非机动车道+0.50m 土路肩=33m;

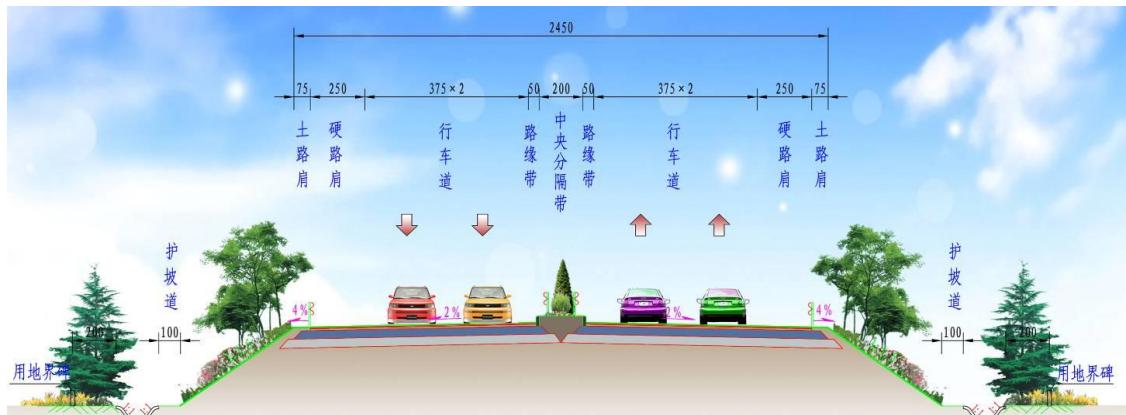
图 1.4 24.5 路基标准断面（填方）

一般双向四车道路段----K45+800 ~ K49+000、K50+200 ~ K52+300、K53+200 ~ K54+783.300: 0.75m 土路肩+2.5m 硬路肩（含左侧 0.50m 路缘带）+2 × 3.75m 行车道+ 0.50m 路缘带+2m 中央分隔带+0.50m 路缘带+2 × 3.75m 行车道+2.5m 硬路肩（含左侧 0.50m 路缘带）+0.75m 土路肩=24.5m;

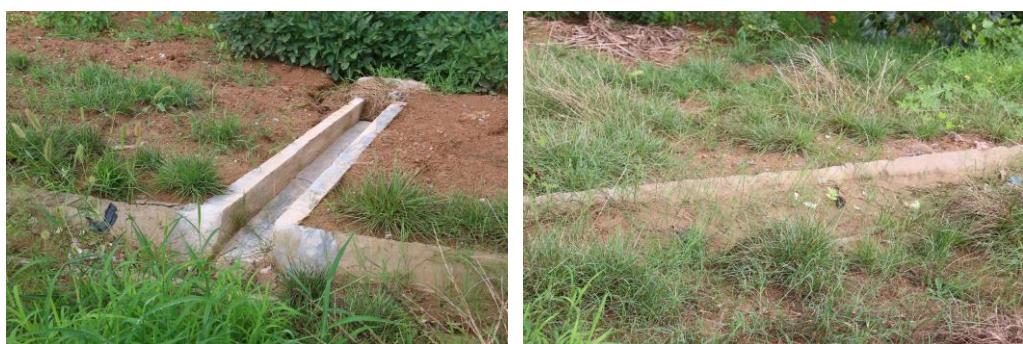
图 1.6 路基排水沟

路基排水本着因地制宜的原则，并结合环境保护和当地农田水利规划，在尽量不影响原来排水体系，不降低其使用性能的前提下，设置了排水沟等排水系统，低填浅挖路段设置纵向梯形或矩形排水沟，考虑到少占土地，梯形排水沟尺寸为 1.8m × 0.6m，矩形排水沟尺寸为 0.6m × 0.6m。

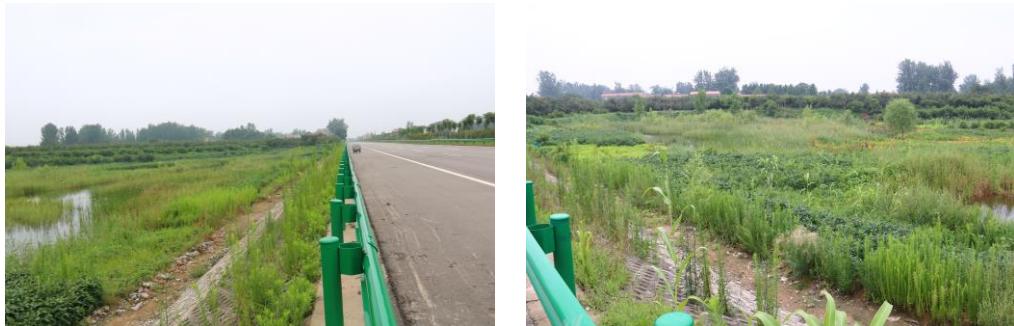
图 1.7 路基边坡植被防护

一般路堤段边坡高度 $H \leq 3m$ 段，采用草灌混植防护；一般路堤段边坡高度 $3m < H \leq 5m$ 段，采用汇水槽结合草灌混植防护；大、中、小桥两端路堤采用混凝土预制块满铺防护，长度一般为 10m，从而加强与桥台衔接处路堤边坡的稳定性；路堤穿越水塘、河流、沟渠段，下部以浸水护坡防护，上部以草灌混植防护。e. 本项目总体路基填土高度不大于 8m，对于局部路段 $H > 5m$ ，为减少填方和征地，便于施工，沿线

设置仰斜式路堤挡土墙。

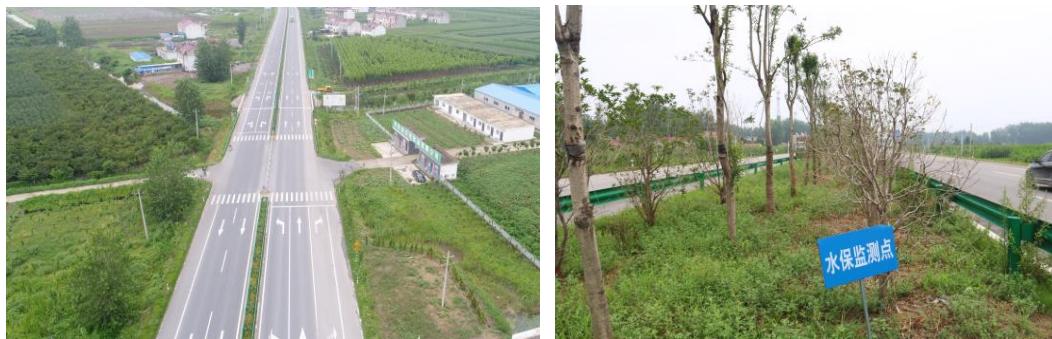
图 1.8 中央分隔带绿化

本项目绿化分为中央分隔带绿化、路基边坡绿化。8m 中分带主要利用园林地形配以置石、植被等组合成自然式种植，通过 3 种不同模式段的乔木、花灌木、灌木高低错落的组合景观效果；2m 中分带主要通过种植常绿球灌与落叶花灌木交替种植，对行车光线进行隔离，并种植低矮灌木达到充分美化的效果；路基边坡采用乔灌草结合的绿化形式，在保护路基边坡稳定的同时达到绿化美化效果。

本项目草种选用狗牙根、高羊茅、狗尾草、黑麦草、混三叶等，乔灌木有香樟、雪松、栾树、杨树、广玉兰、桂花、枇杷、银杏、合欢、国槐、垂丝海棠、红叶李、日本晚樱、夹竹桃、紫荆、红叶石楠球等。

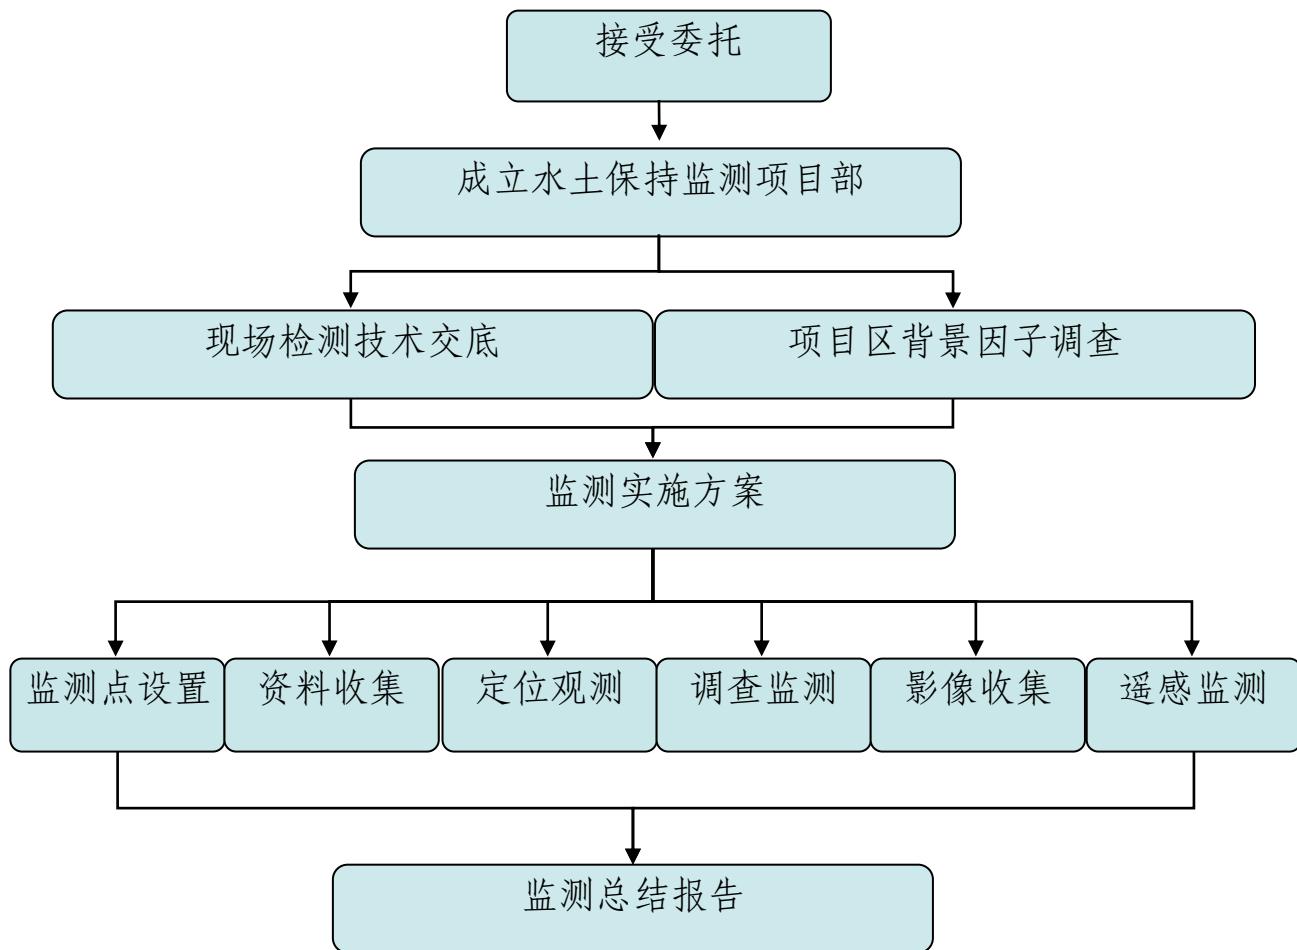
图 1.9 水土保持监测实施技术路线图

2017 年 6 月宿州交通文化旅游投资集团有限公司委托安徽省交通勘察设计院有限公司开展 G310 黄口至河南界改造工程监测工作。监测过程中严格执行监测实施方案设计技术路线，监测布局和监测内容与方法，详见图 3.1 技术路线。

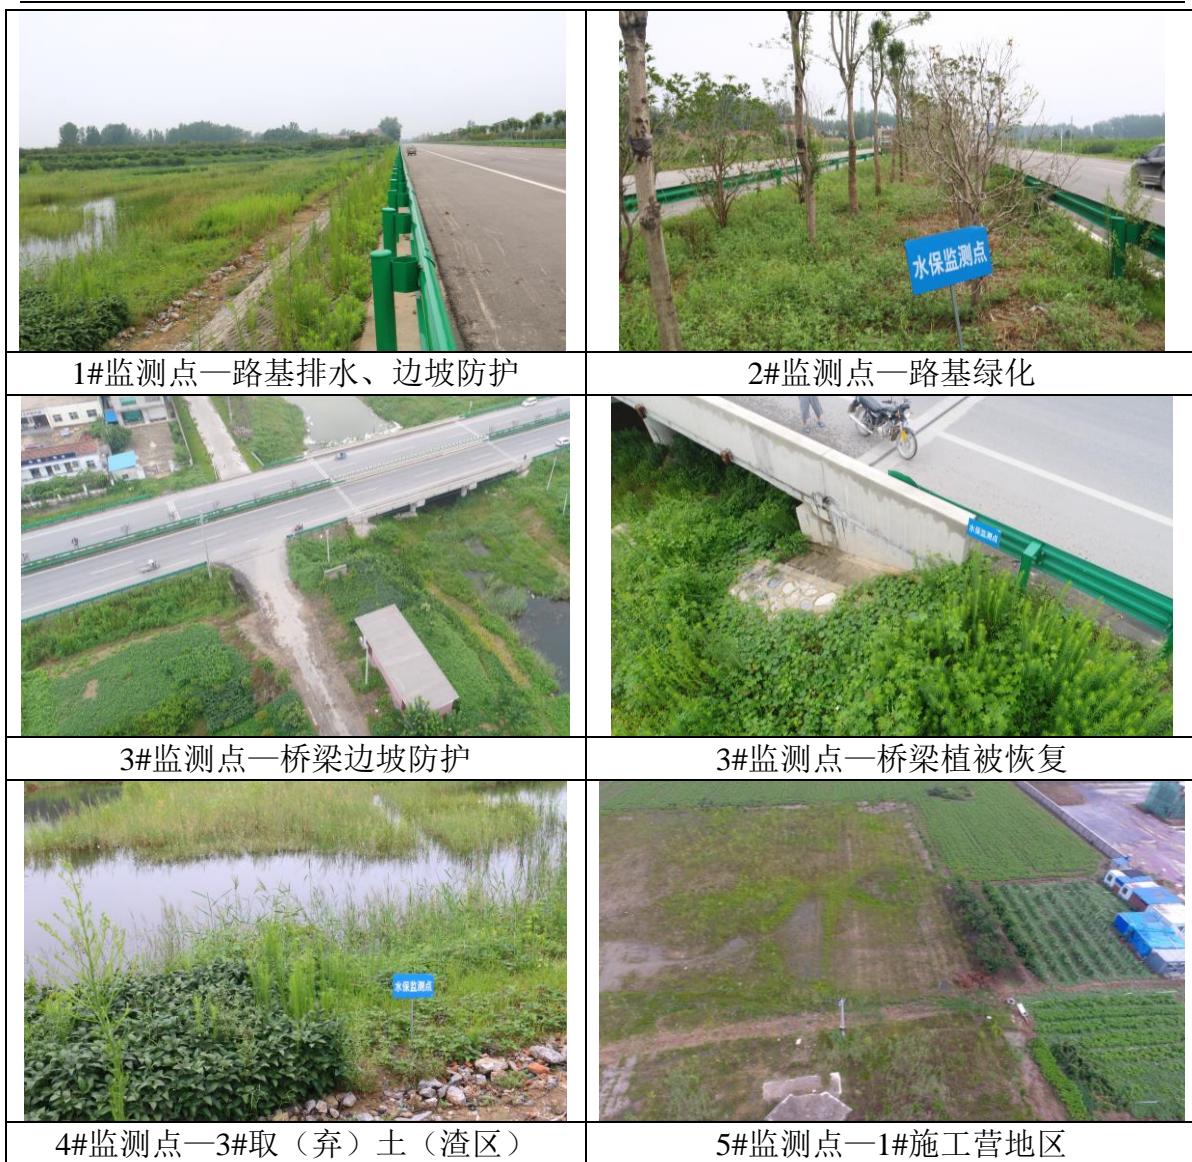
图 1.10 监测点位实地布设影响资料

接受委托后，我公司于 2017 年 7 月进场开展监测，布设的监测点位共 5 处，路基工程区 2 处，桥梁工程区 1 处，施工场地区 1 处，取（弃）土（渣）区 1 处，监测点位布设情况见表 1.3。

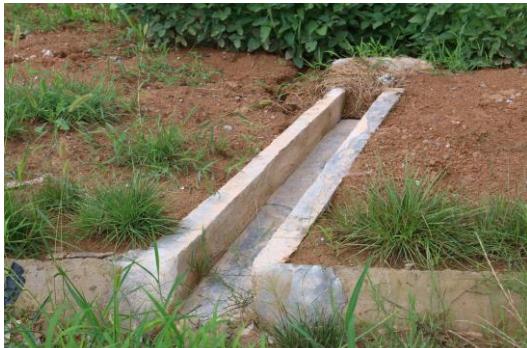
路基排水沟

路基工程区实施的工程措施主要为施工前剥离表土，路基两侧排水工程，施工结束后土地整治和表土回覆；植物措施主要为路基中央分隔带及路基边坡绿化，绿化采用乔灌草结合的形式；临时措施主要为路基两侧临时排水沟、临时堆土彩条布、袋装土拦挡、撒播狗牙根草籽临时防护。

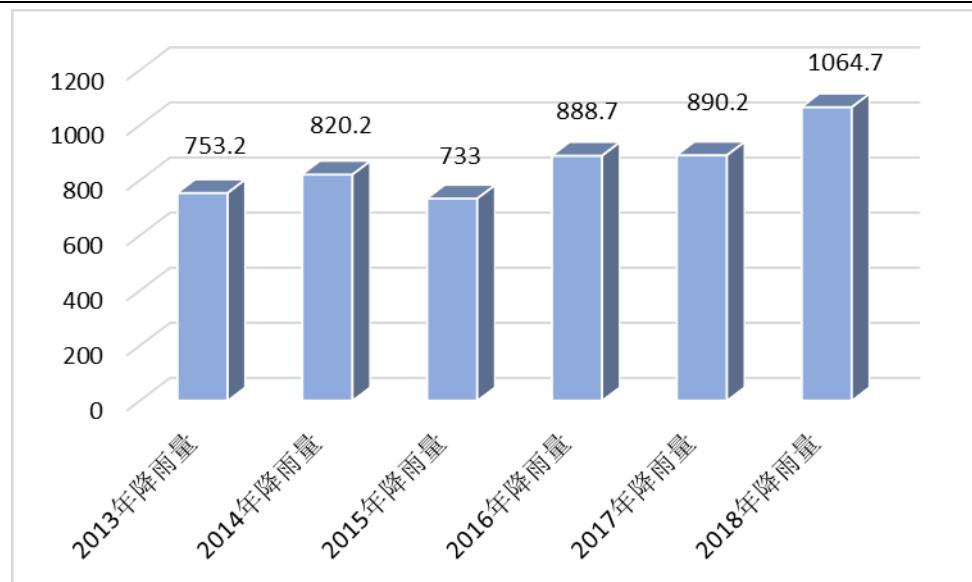
图 5.1 工程施工期降雨量统计 (单位 mm)

经查阅 2013~2018 年《安徽省水资源公报》，2013~2018 年宿州市年均降水量在 $753.2 \sim 1064.7\text{mm}$ 左右，其中 2018 年降水量 1064.7mm ，较往年平均偏多，属于丰水年份，2015 年降水量 733mm ，较往年平均偏少，各年份降水量情况见图 5.1。

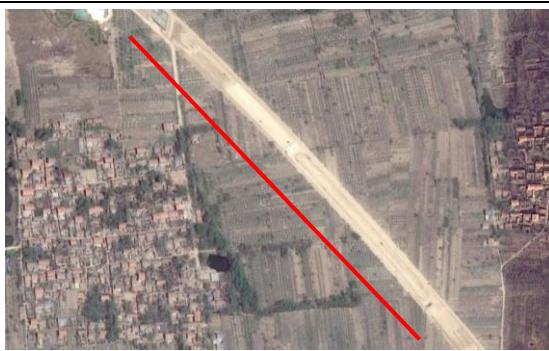
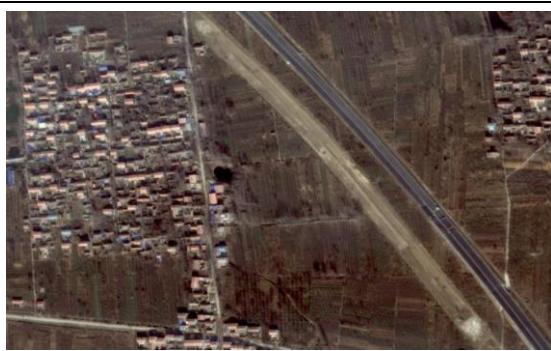
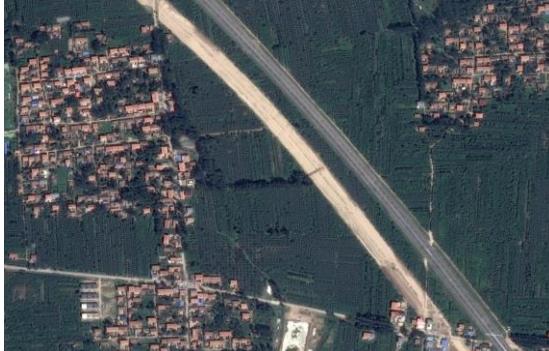
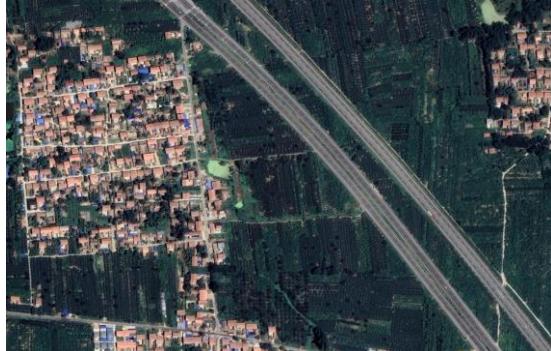
K30+400 路基段
原地貌遥感影像 (2014.10.15)

K30+400 路基段
施工期遥感影像 (2015.08.15)

K30+400 路基段
施工期遥感影像 (2016.05.15)

K30+400 路基段
自然恢复期遥感影像 (2017.02.15)

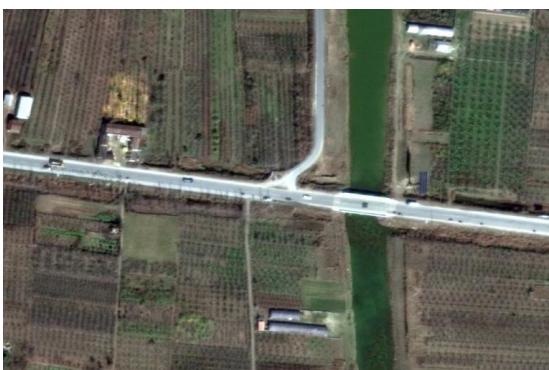
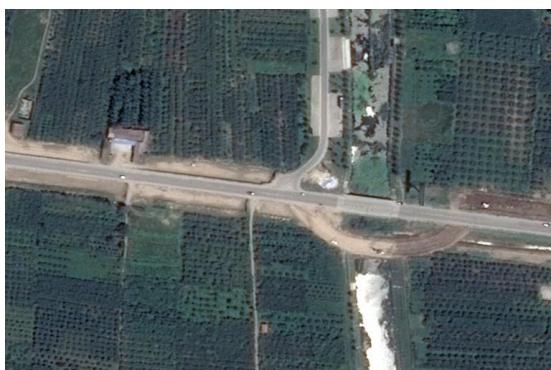
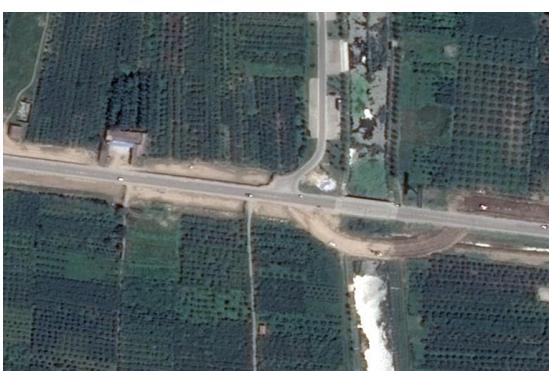
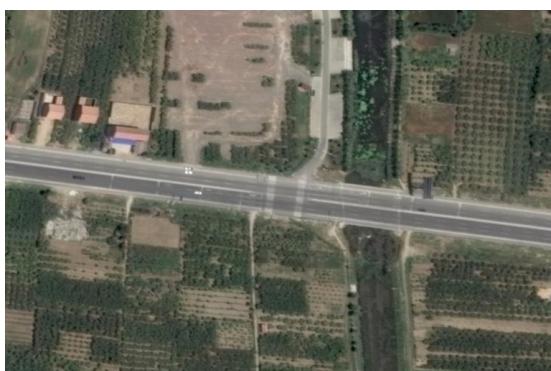
跨文家河桥梁
原地貌遥感影像 (2014.10.15)

跨文家河桥梁
施工期遥感影像 (2015.08.15)

跨文家河桥梁
施工期遥感影像 (2016.05.15)

跨文家河桥梁
自然恢复期遥感影像 (2017.02.15)

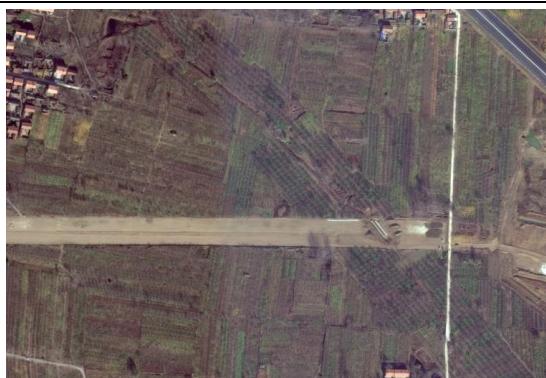
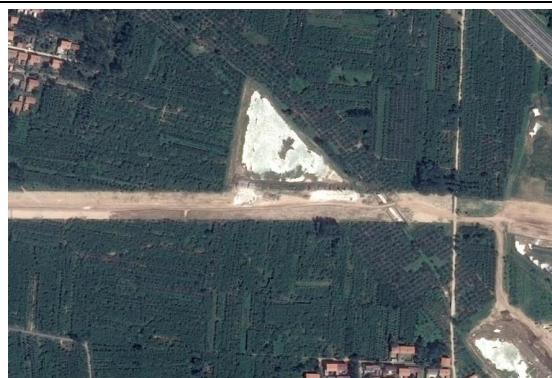
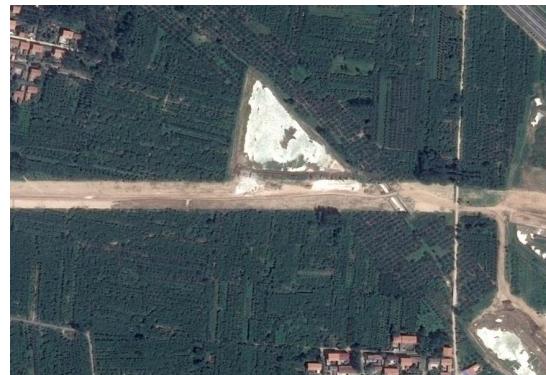
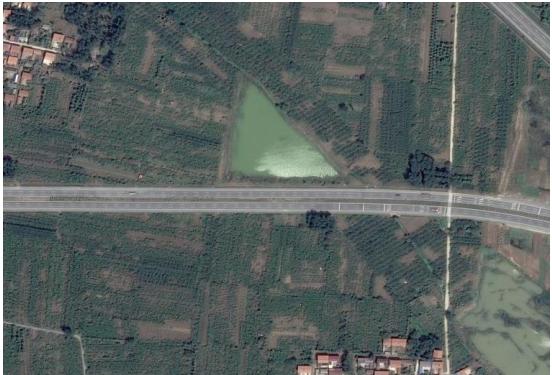
7#取土场
原地貌遥感影像 (2014.10.15)

7#取土场
施工期遥感影像 (2015.08.15)

7#取土场
施工期遥感影像 (2016.05.15)

7#取土场
施工期遥感影像 (2017.02.15)

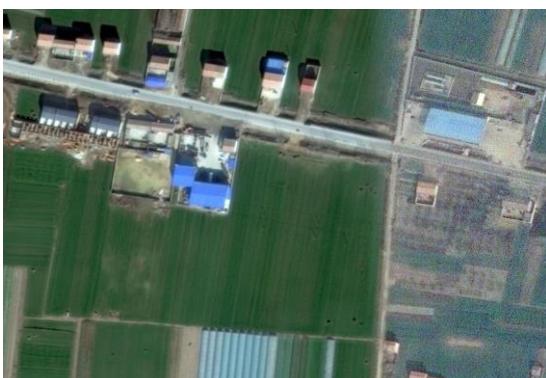
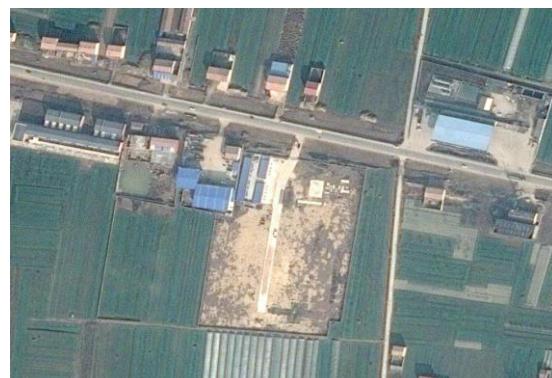
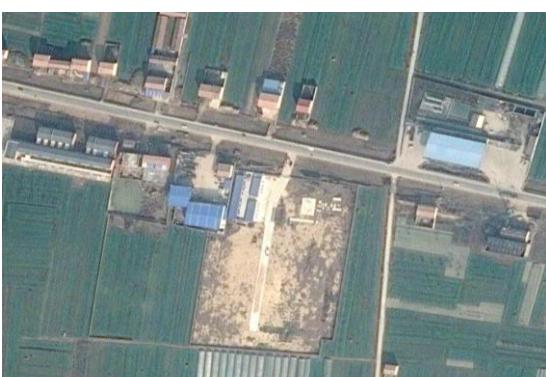
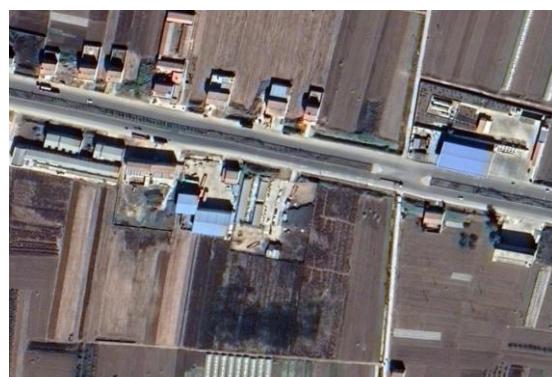
1#施工生产生活区
原地貌遥感影像 (2014.10.15)

1#施工生产生活区
施工期遥感影像 (2015.08.15)

1#施工生产生活区
施工期遥感影像 (2016.05.15)

1#施工生产生活区
施工期遥感影像 (2017.02.15)
